32 C/INF.8
29 août 2003
Original français

PREPROGRAMME DES TRAVAUX RELATIFS A LA PHASE 2 DU PLAN BELMONT (SITE FONTENOY) ET RAPPORT SUR LA RESTAURATION ET LA VALORISATION DU SIEGE DE L'UNESCO (SITE MIOLLIS-BONVIN)

**RAPPORT SUR LA RESTAURATION ET LA VALORISATION
DU SIEGE DE L'UNESCO A PARIS
SITE MIOLLIS-BONVIN**

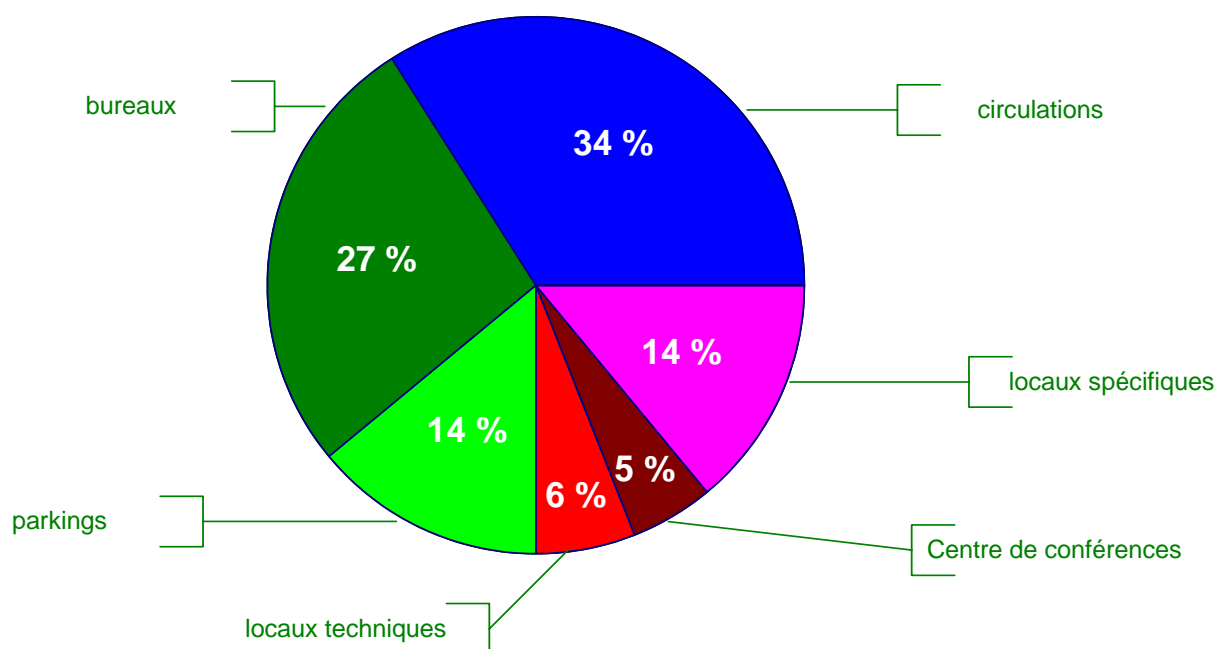
7. Dans le cadre de la préprogrammation, une nouvelle étude a été entreprise au sujet de l'occupation des bureaux au Siège de l'Organisation. Un résumé de cette analyse peut être visualisé grâce au schéma suivant :

8. De la lecture de ce schéma, on retiendra en particulier :

- l'importance des circulations, qui représentent un tiers des bâtiments, et qui s'explique à la fois par la nature des locaux et par le parti architectural des bâtiments ;
- l'importance également des locaux spécifiques tels que la restauration, l'Economat, les bibliothèques, les boutiques, l'imprimerie, les expositions, etc., c'est-à-dire les surfaces utiles qui ne sont ni des bureaux, ni des locaux techniques, ni le centre de conférences ;
- la relative faiblesse de la part de surface que représente le centre de conférences.
